## بررسی و تشخیص پدیده OIL WHIRL وابسته به بار در توربوژنراتور ۵ مگاواتی با استفاده از تحلیل FFT و ORBIT

<sup>۱</sup> حدیث مومن کارشناس CM شرکت بهره برداری و پشتیبانی فنی نفت و گاز مپنا

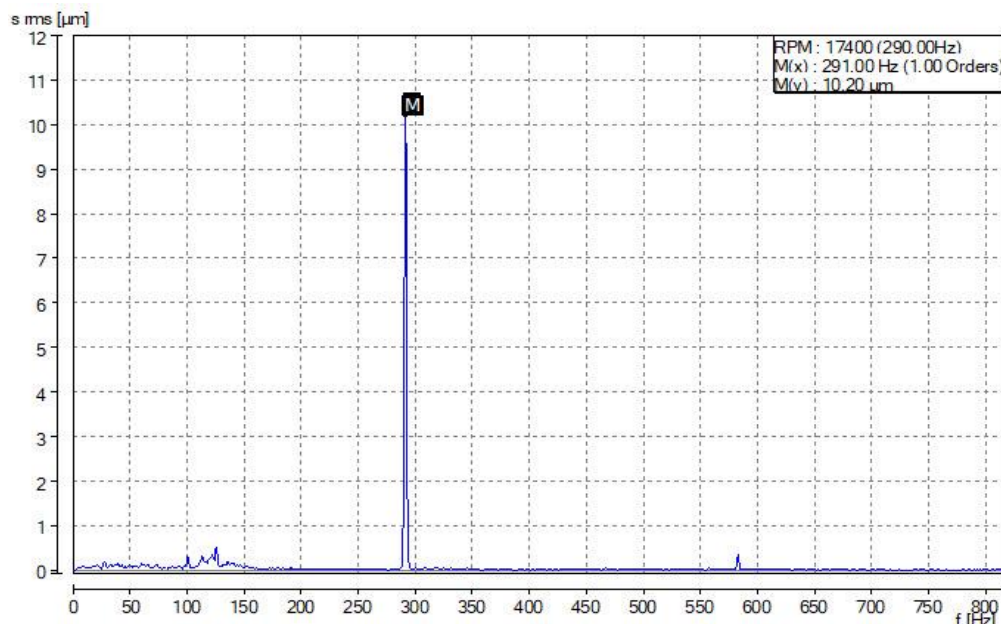
شکل ۱ نمودار FFT در وضعیت FSNL را نشان می‌دهد که در آن، دامنه فرکانسی غالب مربوط به یک برابر سرعت دوران

۱X است. این ویژگی بیانگر وجود بیشترین انرژی ارتعاشی در فرکانس دوران روتور است.

شکل ۱: نمودار FFT در FSNL

اصلی ارتعاشات زیاد مطرح می‌کرد. بر این اساس و با توجه به الگوهای استاندارد عیب یابی ارتعاشاتی، انجام بالانس تجهیز به عنوان

نخستین اقدام اصلاحی مورد توصیه قرار گرفت تا در مراحل بعدی، در صورت لزوم، سایر عوامل مؤثر نیز مورد بررسی قرار گیرند.

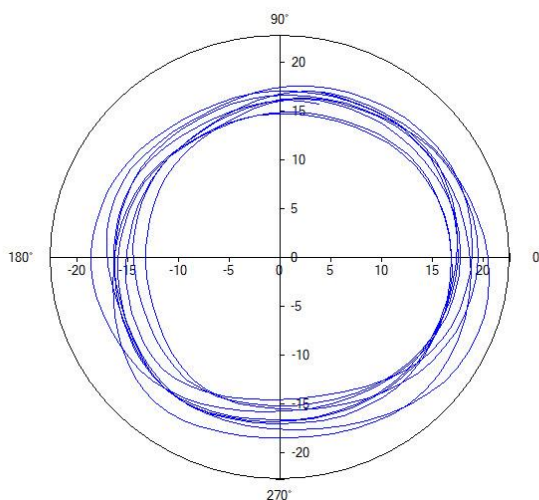
شکل ۲: نمودار Orbit در FSNL

شکل ۲ نمودار اربیت را در همان شرایط به تصویر می‌کشد؛ فرم اربیت عملاً به صورت دایره‌ای مشاهده شد که شاخص

مشخصی از نابالانسی روتور در این مرحله می‌باشد.

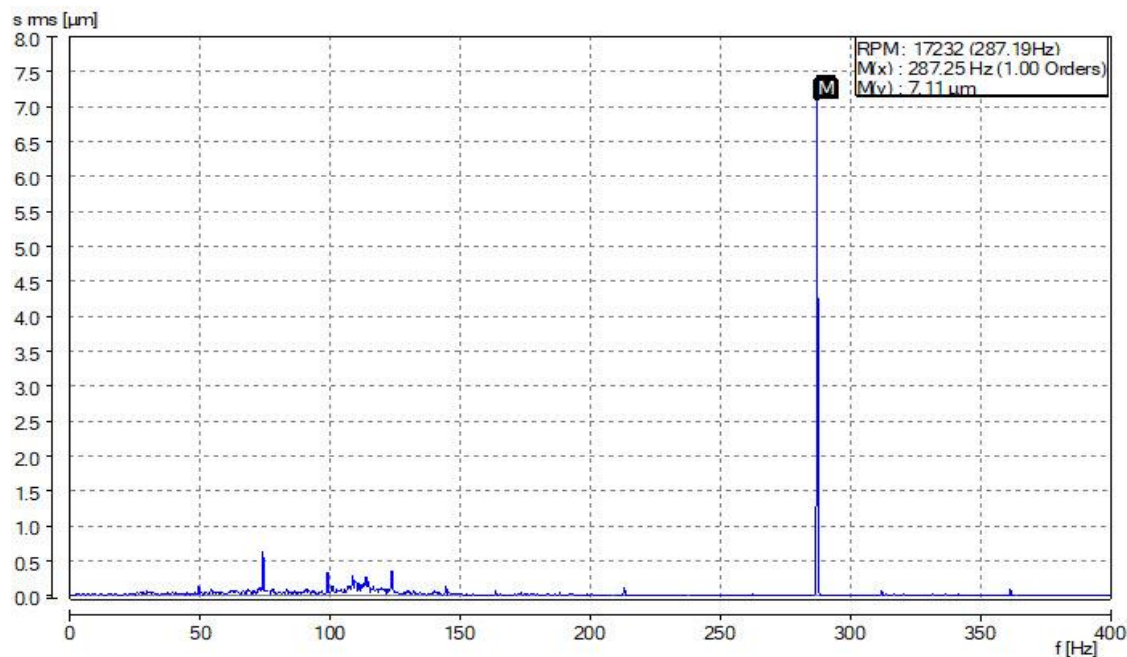
پس از بالانس و راه اندازی تجهیز، داده‌برداری ارتعاشات در سرعت کاری و در حالت بدون بار تکرار شد. و نمودارهای FFT و اربیت به ترتیب در شکل های ۳ و ۴ برای این تجهیز ثبت شدند. به‌رغم انجام عملیات بالانس، سطح ارتعاشات تجهیز پس از راه‌اندازی مجدد، همچنان در سطح نامطلوبی باقی ماند. تحلیل داده‌های ارتعاشی جدید که در سرعت کاری و بدون بار ثبت گردید، کاهش جزئی دامنه را تأیید کرد، اما این بهبود برای رسیدن به شرایط مطلوب کافی نبود. این مشاهده که عملیات بالانس تأثیر معناداری بر کاهش مؤلفه غالب ۱X نداشته است، یک نتیجه‌گیری فنی کلیدی را به همراه داشت: برخلاف تصور اولیه، نابالانسی، اگرچه به عنوان یک عیب ثانویه حضور داشت، اما منشأ اصلی این پیک فرکانسی، نابالانسی نبود. لذا، علت اصلی ارتعاشات بالا باید در سایر عیوب مکانیکی که می‌توانند خود را به صورت پیک ۱X نشان دهند، جستجو شود.

شکل ۳: نمودار FFT بعد از بالانس در شرایط FSNL

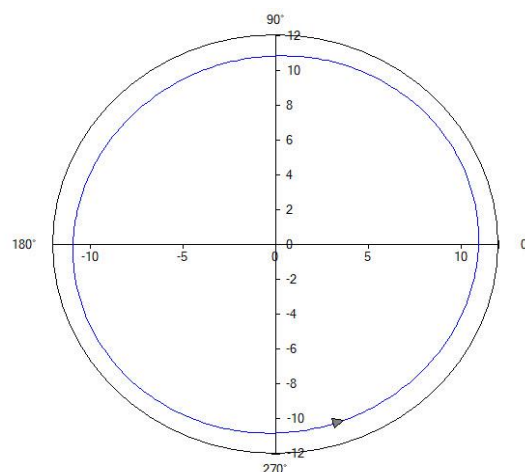
شکل ۴: نمودار Orbit پس از بالانس در شرایط FSNL

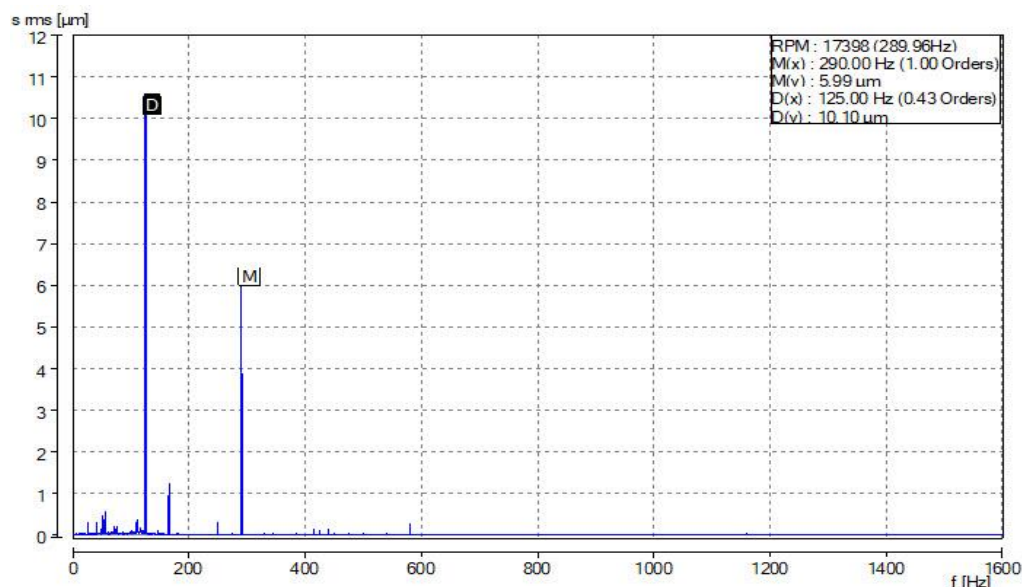
اگرچه بخشی از ارتعاشات مشاهده شده در توربوژنراتور ناشی از نابالانسی بود و انجام فرایند بالانس ضروری بود، اما تحلیل‌هایی که پس از فرایند بالانس انجام پذیرفت حاکی از آن بود که منبع اصلی ارتعاشات، عاملی غیر از نابالانسی است. بدین منظور، فرآیند جمع‌آوری و تحلیل داده‌های ارتعاشی، علاوه بر سرعت‌های دورانی مختلف، تحت شرایط بارگذاری متغیر نیز صورت پذیرفت. شکل‌های ۵ و ۶ به ترتیب نمودارهای FFT و اربیت را در بارگذاری کامل و سرعت نامی (FSFL) ارائه می‌دهند. بررسی نمودار FFT نشان داد که علاوه بر مؤلفه فرکانسی سنکرون  $1X$ ، یک مؤلفه فرکانسی غالب در محدوده زیرسنکرون با مقدار دقیق  $0.43X$  سرعت دوران وجود دارد. نکته حائز اهمیت این است که دامنه این مؤلفه فرکانسی به مراتب فراتر از دامنه مؤلفه  $1X$  است. این پدیده به طور مشخص معرف برهم‌کنش دینامیکی میان روتور و فیلم روغن در یاتاقان‌های ژورنال بوده و به عنوان پدیده گردابه روغن شناخته می‌شود. فرکانس‌های مشخصه این عیب معمولاً در محدوده  $0.4X$  تا  $0.5X$  مشاهده می‌گردند [۷،۸].

شکل ۵: نمودار FFT بعد از بالانس در شرایط FSFL

در نهایت، پس از تأیید قطعی وقوع عیب ناپایداری فیلم روغن، مجموعه‌ای از اقدامات اصلاحی پیشنهاد گردید که شامل بازنگری در مشخصات روانکار (ویسکوزیته)، تنظیم لقی (Clearance) یاتاقان و بازرسی و تعمیر یاتاقان‌ها بود. در راستای اجرای اقدامات اصلاحی مبتنی بر تشخیص عیب ناپایداری فیلم روغن، فرآیندهای رفع عیب به صورت مرحله‌ای دنبال شد. در گام نخست، به منظور بررسی وضعیت روانکار، نمونه‌برداری و آنالیز روغن انجام پذیرفت. نتایج آزمایش‌ها نشان داد که خواص فیزیکی و شیمیایی روانکار در وضعیت مطلوبی قرار دارد و مطابق با استانداردهای تعریف‌شده است؛ بنابراین، نیازی به تعویض روغن تشخیص داده نشد. لذا، تمرکز بر بازرسی اجزای مکانیکی یاتاقان‌ها معطوف گردید. طی این بازرسی، پدهای یاتاقان مورد ارزیابی دقیق و تست های PT و UT قرار گرفتند. نتایج حاکی از فرسودگی و وجود خط و خش بر روی پدها بود که طبق مدارک سازنده و استاندارد منجر به مردود شناخته شدن آن‌ها گردید. شکل ۷ تصویر پدهای معیوب را نشان می‌دهد که آثار خط و خش به وضوح قابل مشاهده است. بر این اساس، مجموعه پدهای موجود با پدهای جدید و استاندارد جایگزین شدند. علاوه بر این، به منظور افزایش پایداری دینامیکی روتور و مهار ناپایداری فیلم روغن، لقی یاتاقان‌ها به صورت محدودتر تنظیم گردید.

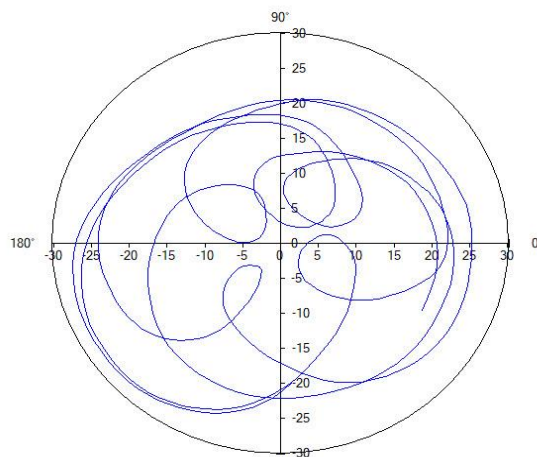
به منظور تأیید این یافته‌ها و تحلیل دقیق‌تر، نمودار اربیت نیز مورد بررسی قرار گرفت. مشاهده تکرار حرکت شکل مارپیچی یا حلقه‌ای با فرکانسی کمتر از دور روتور در این نمودار، که امضای پدیده ناپایداری فیلم روغن است، تشخیص اولیه را به قطعیت تأیید نمود. الگوی مشاهده‌شده در نمودار اربیت، که جزئیات دقیقی از دینامیک حرکت روتور را به نمایش می‌گذارد، با مدل‌های تحلیلی پیش‌بینی‌شده برای این عیب و نتایج مطالعات مشابه پیشین سازگاری بالایی داشت [۹] و صحت تشخیص را بیش از پیش مستند ساخت.

شکل ۶: نمودار Orbit بعد از بالانس در شرایط FSFL

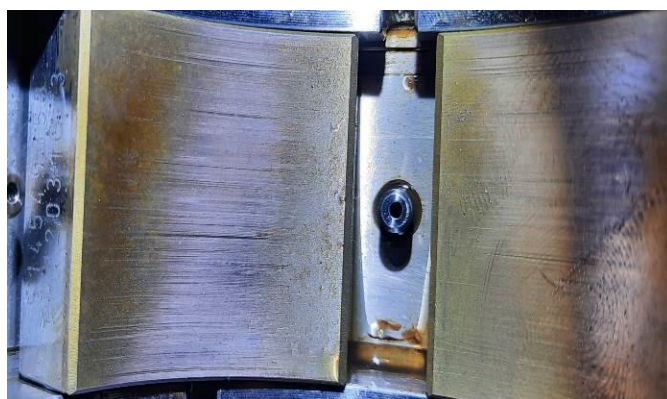
شکل ۷: وجود آثار خط و خش خارج از رنج مجاز بر روی پدهای یاتاقان

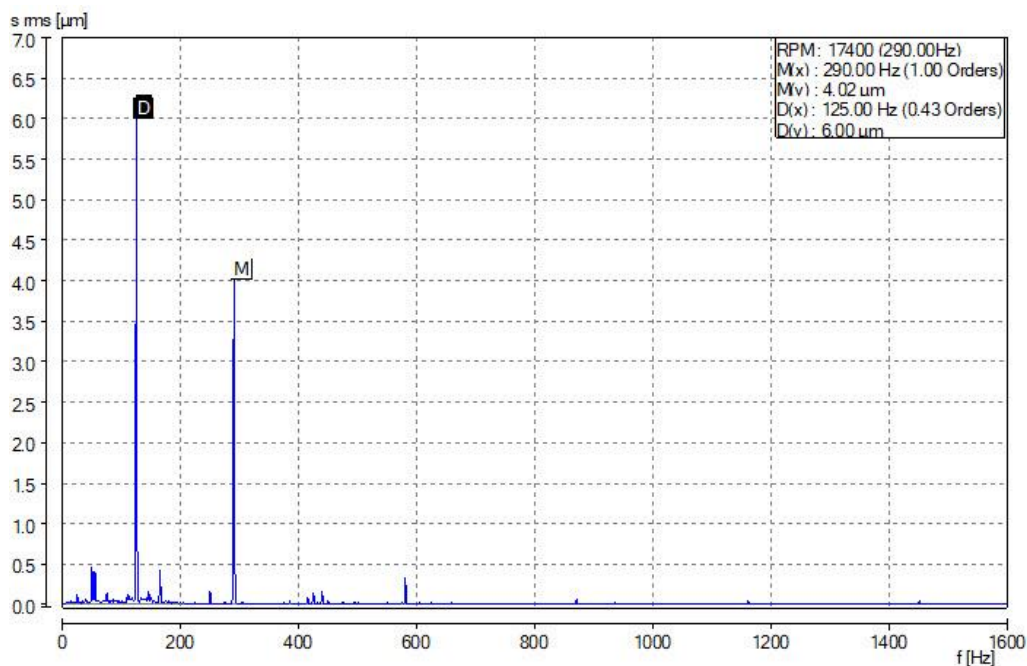
پس از اتمام فرآیندهای اصلاحی، توربوژنراتور مجدداً راه‌اندازی و داده‌برداری ارتعاشی در دور کاری و تحت شرایط بارگذاری تکرار شد. شکل‌های ۸ و ۹ به ترتیب نمودارهای FFT و اربیت در بارگذاری کامل و سرعت کاری (FSFL) سیستم را پس از انجام اقدامات اصلاحی نمایش می‌دهند. ارزیابی نتایج جدید حاکی از موفقیت اقدامات اصلاحی در کنترل و مهار ناپایداری فیلم روغن بود. مهم‌ترین دستاورد، کاهش سطح کلی ارتعاشات و قرار گرفتن آن در محدوده عملیاتی مجاز و ایمن بود. سطح ارتعاشات از  $63 \mu\text{m P-P}$  به  $30 \mu\text{m P-P}$  کاهش یافت که هدف اصلی این فرآیند اصلاحی را محقق ساخت.

تحلیل و بررسی دقیق نمودار FFT شکل ۸ یک نکته کلیدی را آشکار می‌سازد: اگرچه سطح ارتعاشات به طور قابل توجهی کاهش یافت اما مؤلفه فرکانسی  $0.43X$  همچنان به عنوان فرکانس غالب در طیف فرکانسی باقی مانده است، اما دامنه مطلق آن به میزان چشمگیری کاهش یافته است. این امر نشان می‌دهد که پدیده ناپایداری فیلم روغن به طور کامل حذف نشده، بلکه به سطح قابل قبولی سرکوب شده است.

شکل ۸: نمودار FFT بعد از اصلاح کلیرنس و در شرایط FSFL

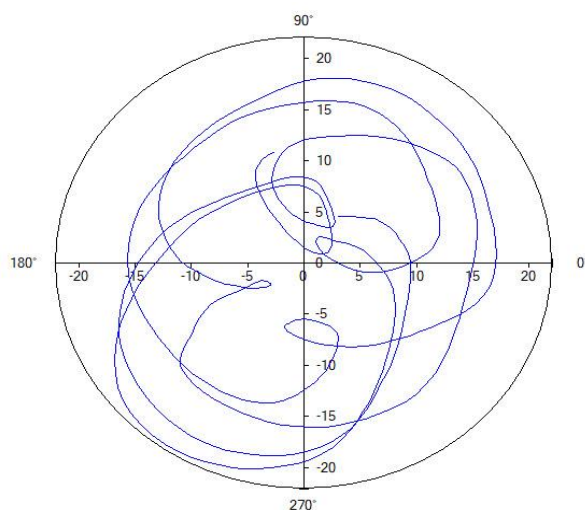
شکل ۹: نمودار Orbit بعد از تغییر کلیرنس در شرایط FSFL

این بهبود در نمودار اربیت شکل ۹ نیز کاملاً مشهود است. الگوی حرکت محور، در مقایسه با قبل از انجام اقدامات اصلاحی با کاهش دامنه و تعداد حلقه‌های درونی، به یک مسیر پایدار و منظم‌تر تبدیل شده است. با این حال همچنان اثراتی از ناپایداری و حلقه های درونی هرچند محدود دیده می شود.
