## تشخیص شکستگی روتور بارها در الکتروموتور فید پمپ 5.5 MW با آنالیز ارتعاشات و آنالیز مشخصه جریان موتورهای الکتریکی

ایران، بندرعباس، شرکت مدیریت تولید برق هرمزگان، گروه پایش وضعیت، کد پستی: ۷۹۱۷۱۶۴۹۱۷

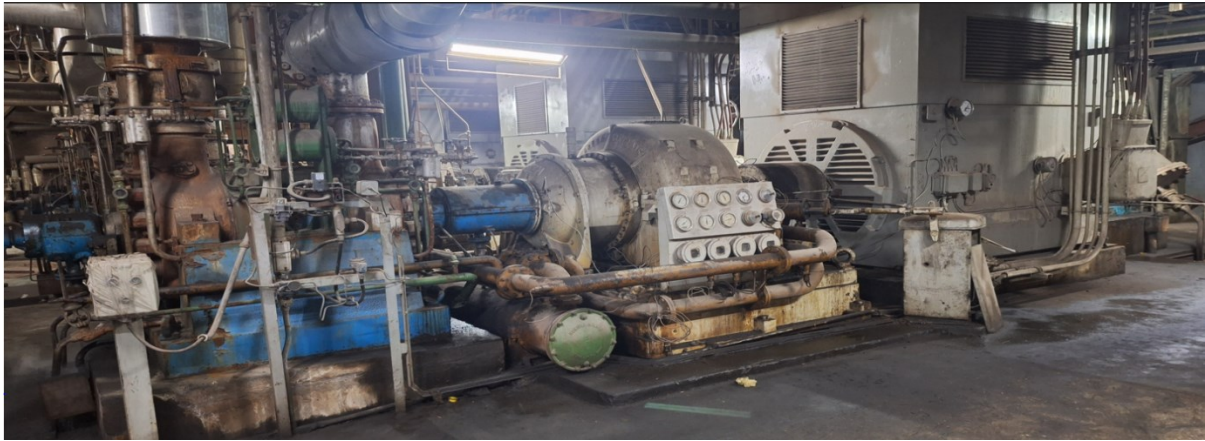
توان مصرفی الکتروموتور فید واتر پمپها 5.5 مگاوات و ولتاژ نامی آن 6 کیلو ولت با برند آنسالدو (ANSALDO) است. انتقال گشتاور در این موتور از دو سمت می‌باشد که از یک سمت به بوستر پمپ و از سمت دیگر به پمپ اصلی کوپل می‌باشد. آب ورودی بوستر پمپ از مخزن دی‌آریتور (هیتر باز سیکل) می‌باشد که فشار خروجی آن 16 بار است و آب ورودی به پمپ اصلی را تأمین می‌کند. پمپ اصلی شامل ۵ مرحله بوده که فشار متغیر تا 200 بار را تأمین می‌کند. دور نامی الکتروموتور 1500 دور بر دقیقه می‌باشد که توسط مولتی‌پلایر و هیدرولیک کاپلینگ متصل به موتور دور پمپ اصلی را تا 6000 دور بر دقیقه افزایش می‌دهد. این الکتروموتور از نوع روتور قفسه‌سنجایی با یاتاقان‌های ژورنال و اتصال ستاره می‌باشد.

شکل ۱. تصویر مجموعه فیدواتر پمپ (Feed Water Pump)

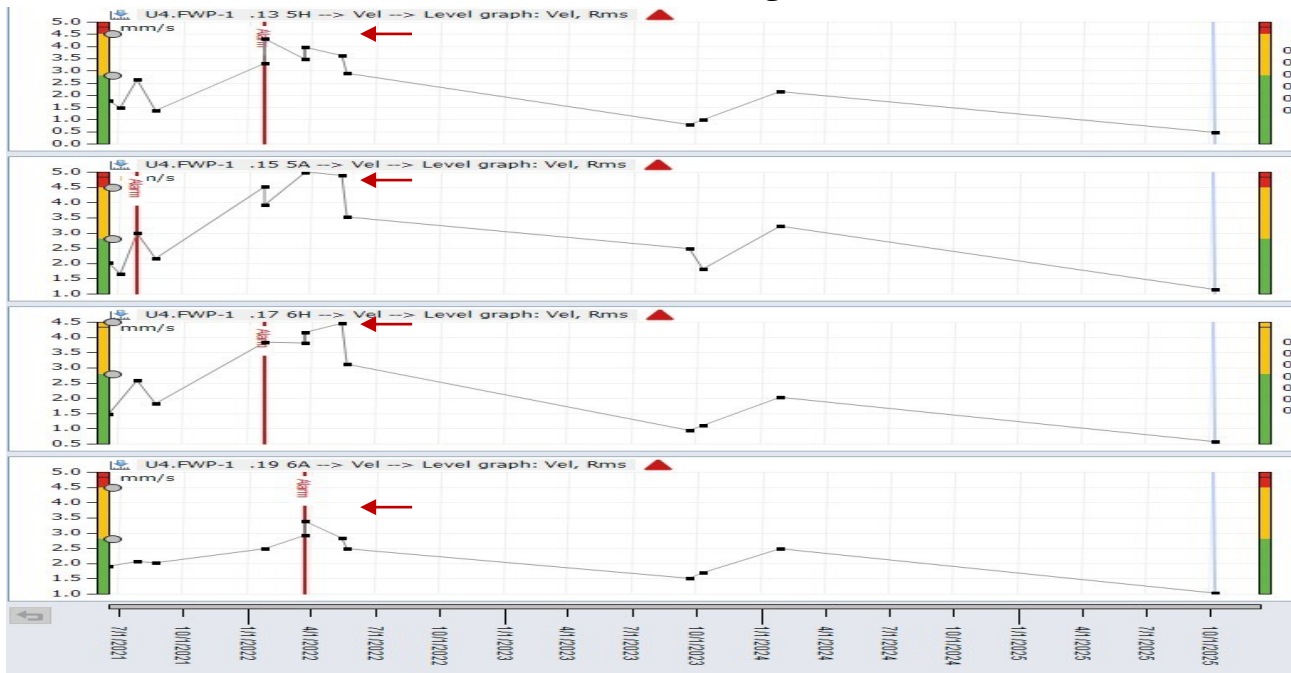
با انجام تست ارتعاشات از فید واتر پمپ مشخص گردید دامنه ارتعاشات موتور همراه با صدای ضربان (Beat)، نسبت به داده برداری های قبلی و فید واتر پمپ های واحد های دیگر افزایش یافته است (شکل (۲)). ارتعاشات با فرکانس دور به همراه هارمونیک های آن، در طیف فرکانسی مشاهده شد. همچنین در اطراف هارمونیک های دور، ساید باندهای گذر قطب (PPF) رویت گردید که نشان دهنده وجود عیب در روتور بارهای الکتروموتور می باشد (شکل (۳)).

شکل ۲. روند افزایش ارتعاشات در زمان بروز شکستگی روتور بارها

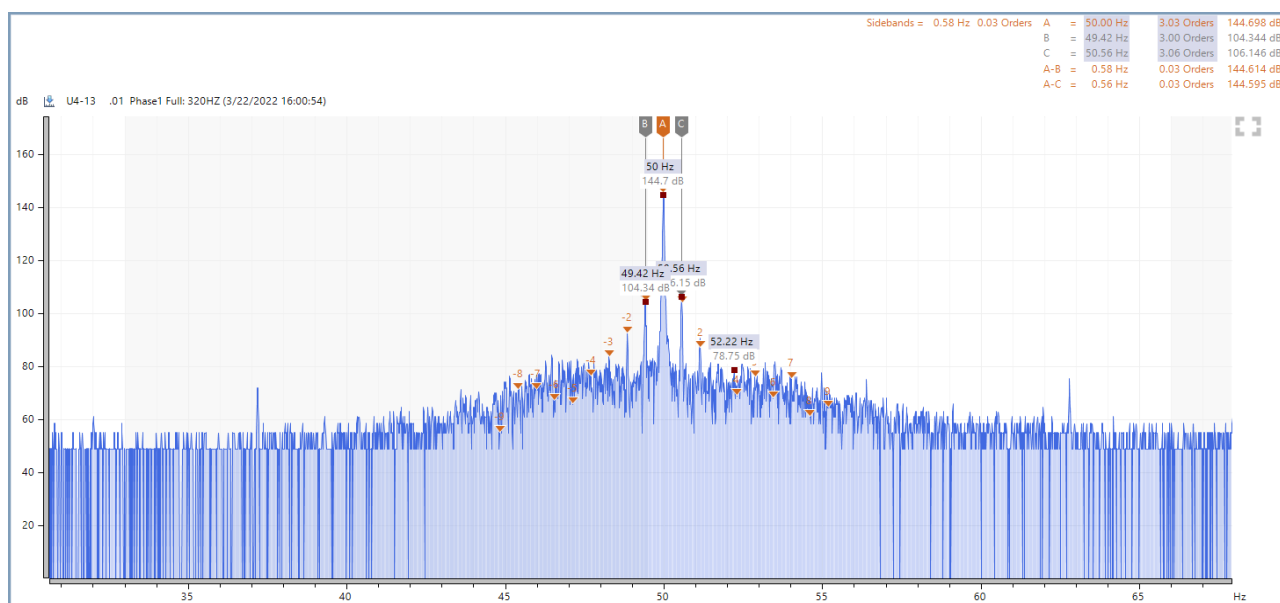
پس از تطبیق نتایج محاسبه شده سایید باند های مدوله شده ( $f_s$ ) با فرکانس شبکه ( $F$ )، به بررسی میزان شدت خرابی می پردازیم. معیار شدت عیب، نسبت دامنه سایید باندها با پیک اصلی ( $F$  (50HZ) است که بر حسب (db) دسی بل بیان می شود (مقادیر دامنه در شکل (۴)).

$$\text{اختلاف دامنه} = \text{دامنه سایید باند} - \text{دامنه پیک اصلی} = 144.7 - 106.15 = 38.5 \text{ db} \quad (11)$$

این نسبت دامنه (38.5) نشانگر عیب پیشرفته (شکستگی چندین میله روتوربار) است که در جدول شماره (۱) مشخص می باشد.

شکل ۴. پیک 50HZ و سایید باند های آن ( $f_s$ ) در طیف جریان

وجود فرکانس های گذر قطب و فرکانس لغزش در طیف فرکانسی ارتعاشی و جریان و همچنین اختلاف دامنه 38.5db با پیک اصلی و سایه باندها، نشان دهنده شکستگی چندین عدد از روتور بارها بوده، از همین رو تصمیم به توقف فعالیت تجهیز و انجام تعمیرات گرفته شد. همانگونه که در شکل (۵)، (۶) و (۷) مشاهده می شود شکستگی تعدادی از روتور بارها صحت این روش را تایید می کند. باید توجه داشت عواملی غیر از شکستگی روتور بارها که موجب ایجاد مقاومت بالا در روتور شود می تواند سایه باندهای گذر قطب ها (PPF) را با شدت کمتری ایجاد نماید و در صورت نتیجه گیری اشتباه منجر به هزینه اضافی گردد.

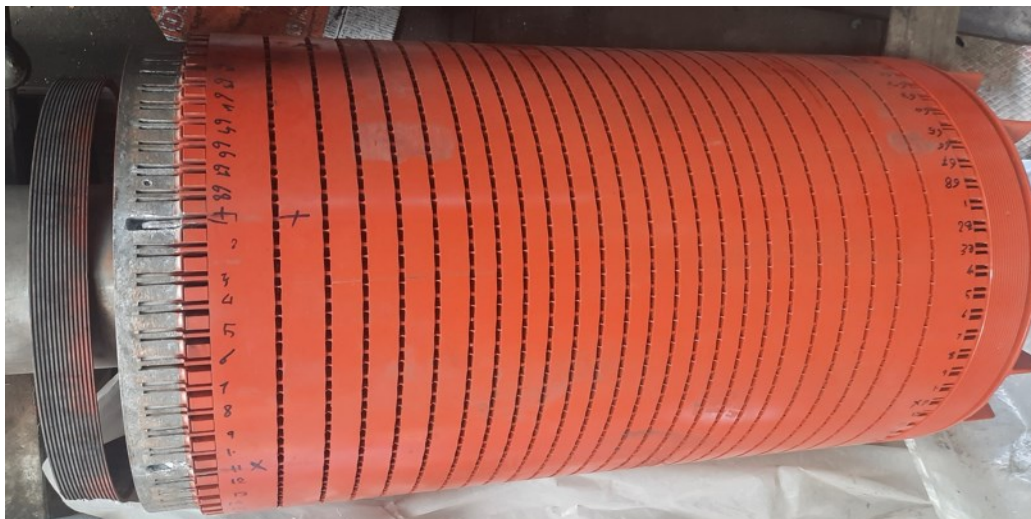
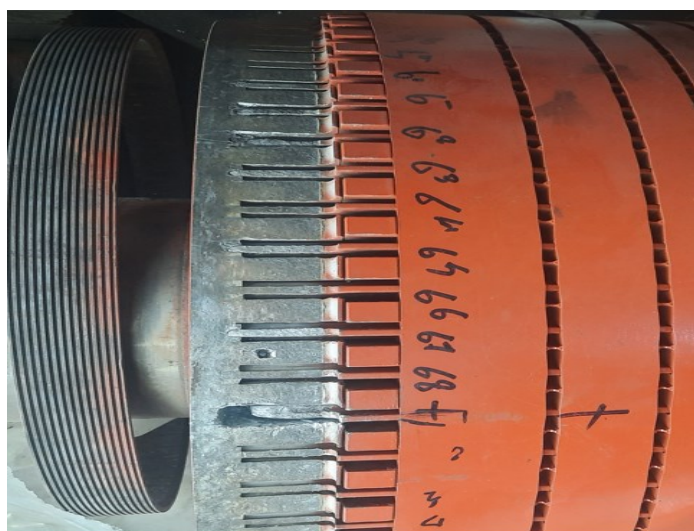
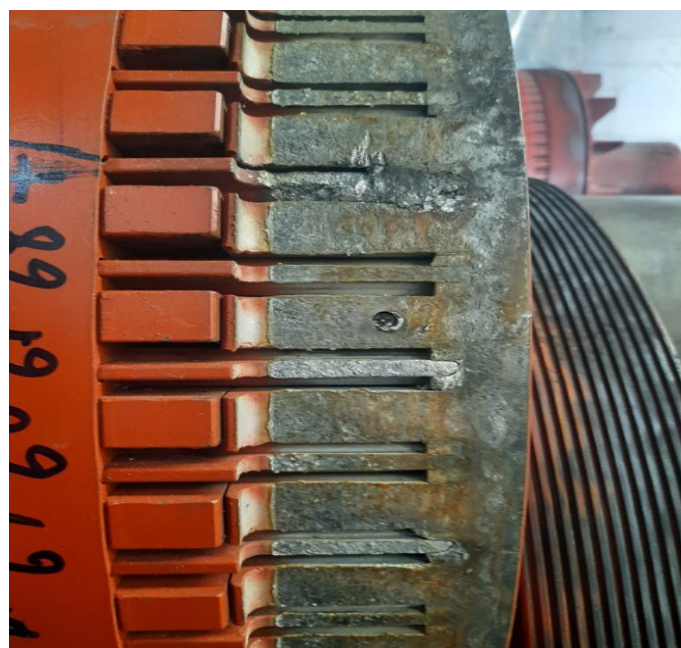
شکل ۵. تصویر شکستگی روتور بار

شکل ۶. تصویر شکستگی روتور بار

شکل ۷. تصویر شکستگی روتور بار
